## MEMORIA DESCRIPTIVA

1. PROYECTO - IOARR: "RENOVACION DE PUENTE; EN EL (LA) VIA VECINAL CU 1396 TRAMO: TINKE - MARAMPAQUI EN EL CENTRO POBLADO TINQUI, DISTRITO DE OCONGATE - PROVINCIA QUISPICANCHI - DEPARTAMENTO CUSCO "

3. La ejecución de la obra: **RENOVACION DE PUENTE; EN EL (LA) VIA VECINAL CU 1396 TRAMO: TINKE – MARAMPAQUI EN EL CENTRO POBLADO TINQUI, DISTRITO DE OCONGATE – PROVINCIA QUISPICANCHI – DEPARTAMENTO CUSCO "**

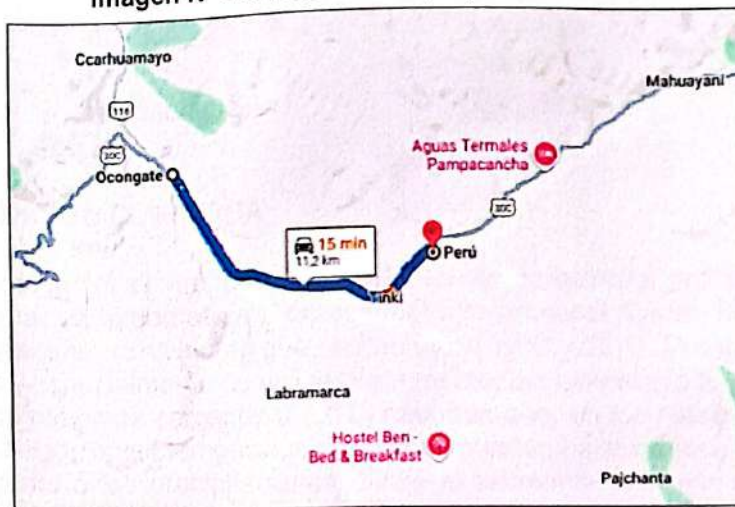
Imagen N° 02: Ruta hacia el proyecto. Tramo 02

Tramo 2: Partiendo desde el distrito de Ocongate hacia el punto de ubicación del proyecto por la carretera Interoceánica Sur, con un tiempo de viaje de 15 minutos

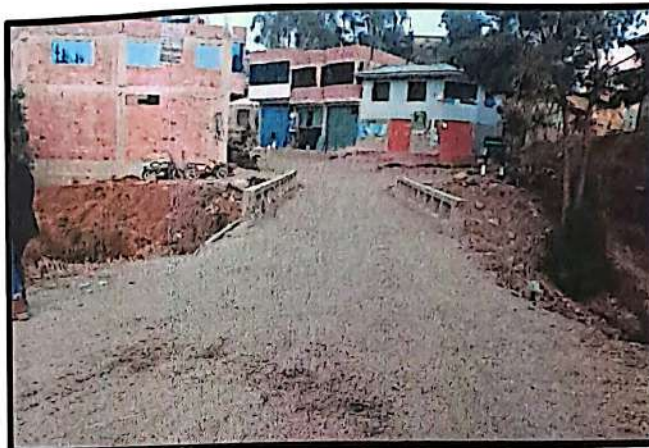
**FOTO N° 01:** se aprecia la existencia de un puente de concreto en el CC.PP. Tinke la cual se encuentra en mal estado de conservación.

Los estudios de ingeniería que se ejecutaron, respecto al sector de transporte y comunicaciones en el centro poblado de Tinke, dónde existe un puente a base de concreto, que en la actualidad se encuentra en mal estado de conservación.

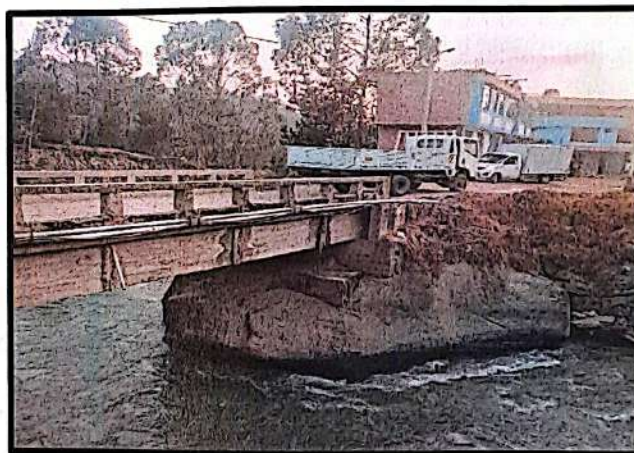
FOTO N° 02: En la actualidad el puente se encuentra en mal estado de conservación sin señalización existente.

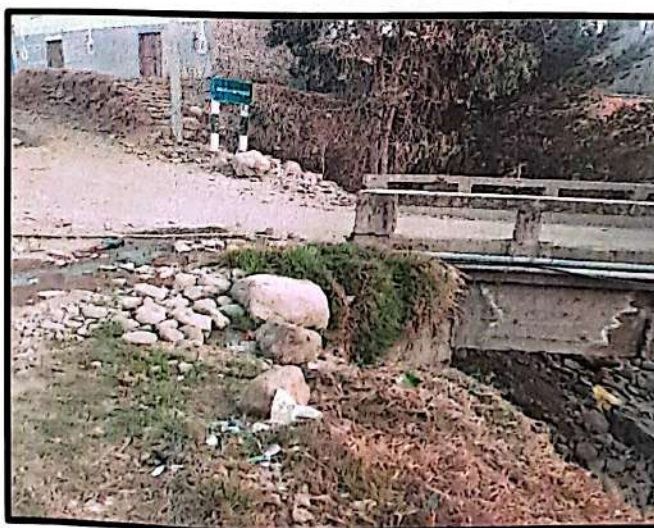
FOTO N° 03: se aprecia la trocha por donde transitan los vehículos los cuales en épocas de lluvia se hacen intransitables.
